# CARACTERIZAÇÃO DAS EDIFICAÇÕES EM TERRA CRUA DO POVOADO LAGOA DA BARRA MUNICÍPIO DE QUIJINGUE/BA

DO CARMO, S. M. A. \*

PASSUELLO, A. C. †

2020 RECET V01.01

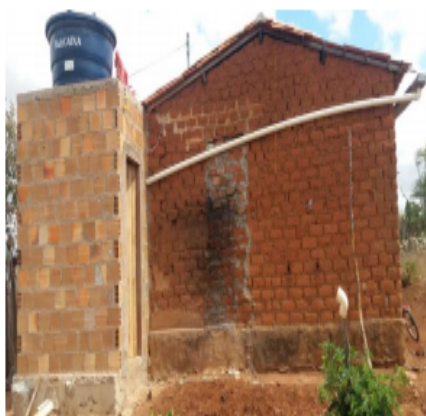
Figura 3 – Destaque para o bloco cerâmico e o adobe utilizados na EDIF.4

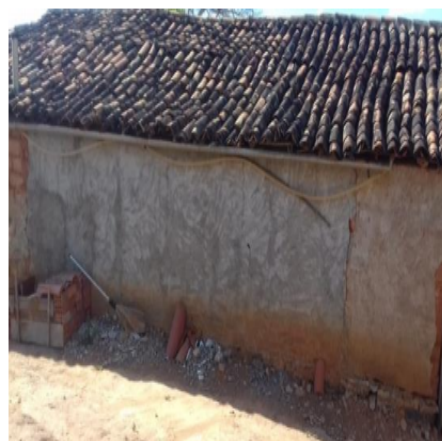
Foi possível verificar a ausência do sistema de revestimento de paredes na maioria das casas, sendo possível verificar uma certa fragilidade, mesmo que parcial, no sistema de vedação da edificação, facilitando assim a entrada de água no interior delas. Outro ponto importante é que a maioria das edificações apresenta revestimento total ou parcial contendo material cimentício, até mesmo a (EDIF. 6), onde foi possível constatar que as paredes de taipa são revestidas de forma parcial com argamassa cimentícia. Somente uma edificação (EDIF. 1) apresentou exclusivamente sistema de revestimento de solo nas paredes de adobe, o que seria o mais adequado para cobertura desse elemento. A maioria das casas apresentam algum tipo de pintura. Não foi possível identificar o tipo de tinta presente, mas possivelmente podem ter sido utilizadas tintas à base de cal.

Figura 4 – Revestimento da parede externa da EDIF.6

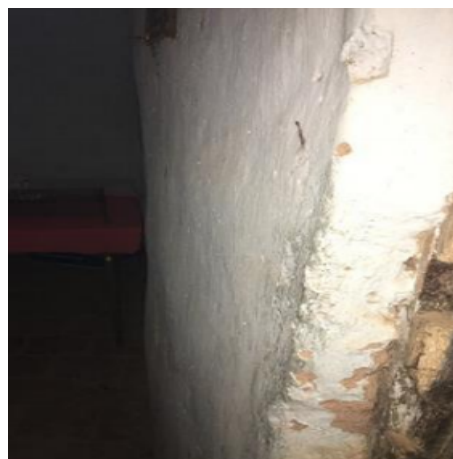
Figura 5 – Desnívelamento da parede da (EDIF.6)

Também foi possível identificar anomalias do tipo desnivelamento de parede na edificação construída em taipa (EDIF. 6) e abaulamento da estrutura do telhado na (EDIF. 5), visualizados nas Figuras 1 e 2, respectivamente. Como mencionado anteriormente por [GALDINO \(2010\)](#) e verificado em campo a partir da anamnese, as edificações em terra crua geralmente eram executadas através dos conhecimentos empíricos. Logo, o desnivelamento da parede deve ter sido criado a partir da execução inadequada do enchimento/barreamento da trama de madeira da taipa, sem que houvesse uma preocupação de controle de prumo. Já o abaulamento da estrutura do telhado ocorreu devido à ausência de terças no madeiramento que suporta a cobertura de telhas cerâmicas.

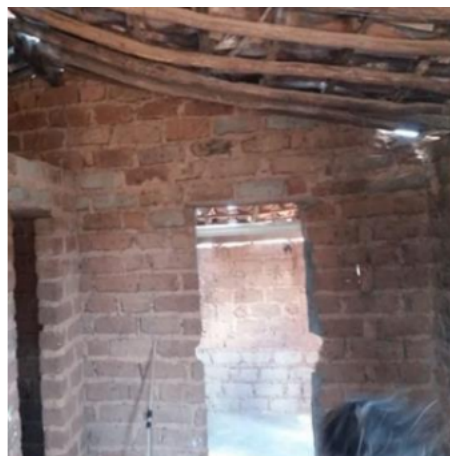
Figura 6 – Abaulamento do telhado da (EDIF.5)

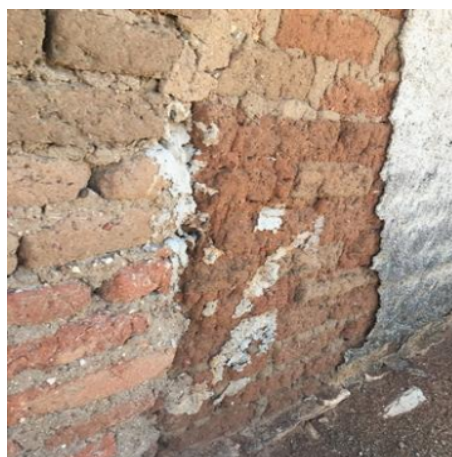
Figura 7 – Deslocamento do revestimento da (EDIF.2)

O deslocamento do material do revestimento foi averiguado nas (EDIF. 2 e EDIF. 5), onde os moradores utilizaram a argamassa cimentícia sobre o adobe e na (EDIF. 6) foi utilizado a argamassa cimentícia sobre as paredes de taipa.

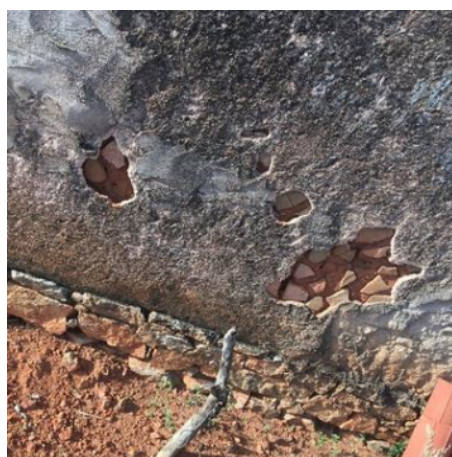
Figura 8 – Deslocamento do revestimento da (EDIF.6)

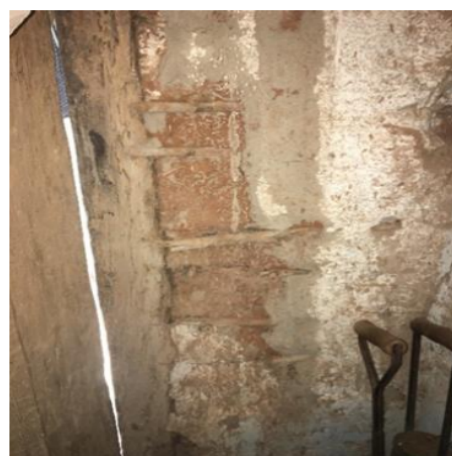
Figura 9 – Exposição da trama da taipa na (EDIF.6)

na edificação de taipa (EDIF. 6). Segundo [SILVA \(2000\)](#), é essencial que o barreamento das casas de taipa seja feito em até 3 camadas, pois é na terceira camada que recobre as rachaduras, assim evitando o alojamento dos insetos. Outro problema que acomete a (EDIF. 6) é a exposição da trama da taipa devido a erosão (desgaste) do solo do barreamento.

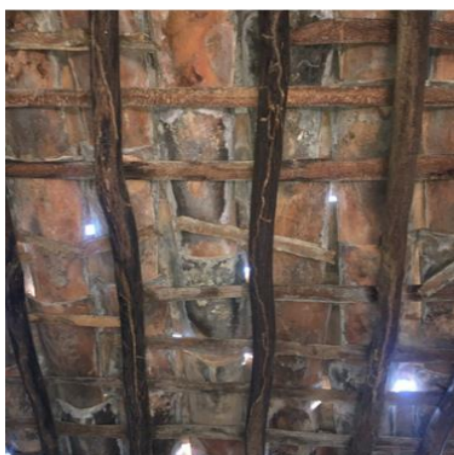
Figura 10 – Madeiramento de telhado deteriorado devido a presença de cupim na (EDIF.6)

Foi possível verificar deterioração da madeira do telhado devido a presença de cupins em duas edificações (EDIF. 5 e EDIF. 6). Também foi constatado a presença do barbeiro de Chagas
